# トラベリング工法の改善 －不安定形状の移動架構に対応したトラベリング技術－

大阪本店

技術部 機械・電気グループ

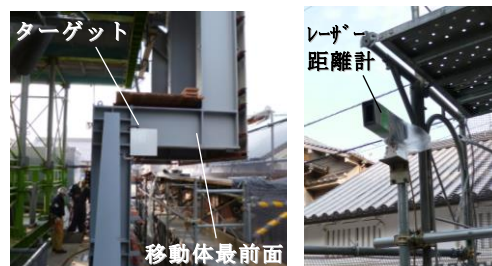
写真-3 素屋根移動量計測器

示すとおりであり、ジャッキ反力計測には圧力計を、移動量計測にはレーザー距離計を用いた。

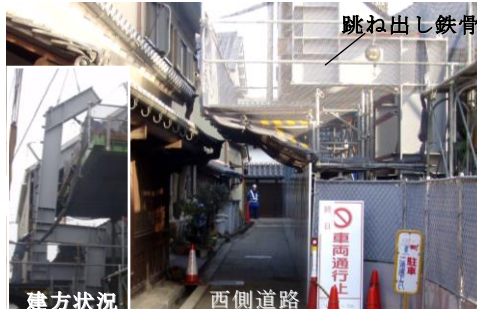
写真-7 西側前面道路の状況

本工事は、解体修理のために寺院を覆う素屋根を建設する工事である。奈良県発注の総合評価落札方式の入札物件で、重要文化財である寺院の保護、敷地条件、周辺環境からトラベリング工事が指定されていた。寺院西側は狭い街路(公道)に面しており、作業足場確保のため素屋根が街路まで跳ね出す形状となっている。直下の街路は緊急時に軽車両程度は通過できることを求められており、この東西非対象の不安定な素屋根を安全にスライドできる技術が必要とされていた。今回、移動体の支持方法に改善を加え、不安定形状の素屋根を安全にトラベリングできる技術を構築できたのでここに報告する。

梁間方向を柱2本だけの状態で素屋根を安定させる方法として、入札段階での設計図書には、前面道路に仮設レールを設け、素屋根跳ね出し部先端を支持する案が示されていた（図-5）。しかしながら工事中、道路に面する民家の通行の妨げになることや緊急時に軽車両を通すことが極めて困難である。そこで、道路部のレールを不要とする方法として、作業構台上部に素屋根を支えるレールを設けることとした（図-6）。これにより、西側跳ね出し部に作用する荷重を軽減させることができ、素屋根の変形を
